Родники Воронежской нагорной дубравы: описание и сравнение  
Меленчук Алексей Артемович, Меленчук Виталия Артемовна  
10 класс, МБУДО ЦДО «Созвездие», г. Воронеж, Россия

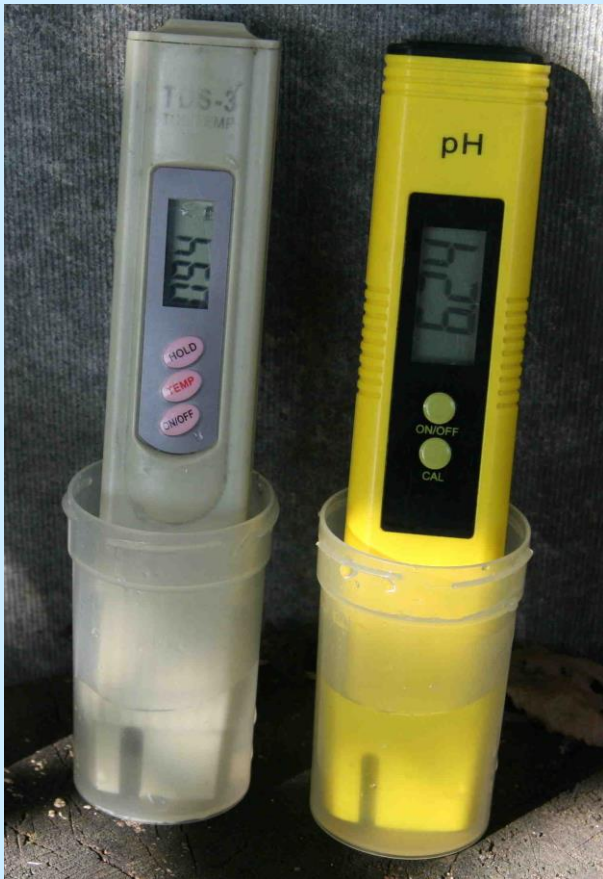
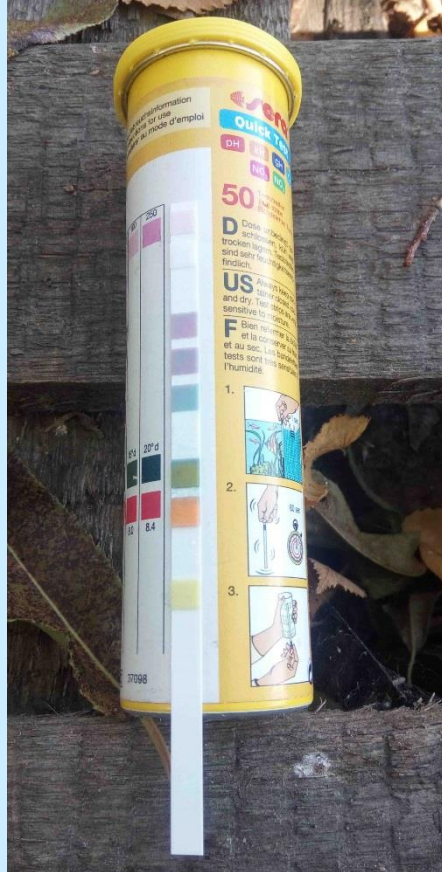
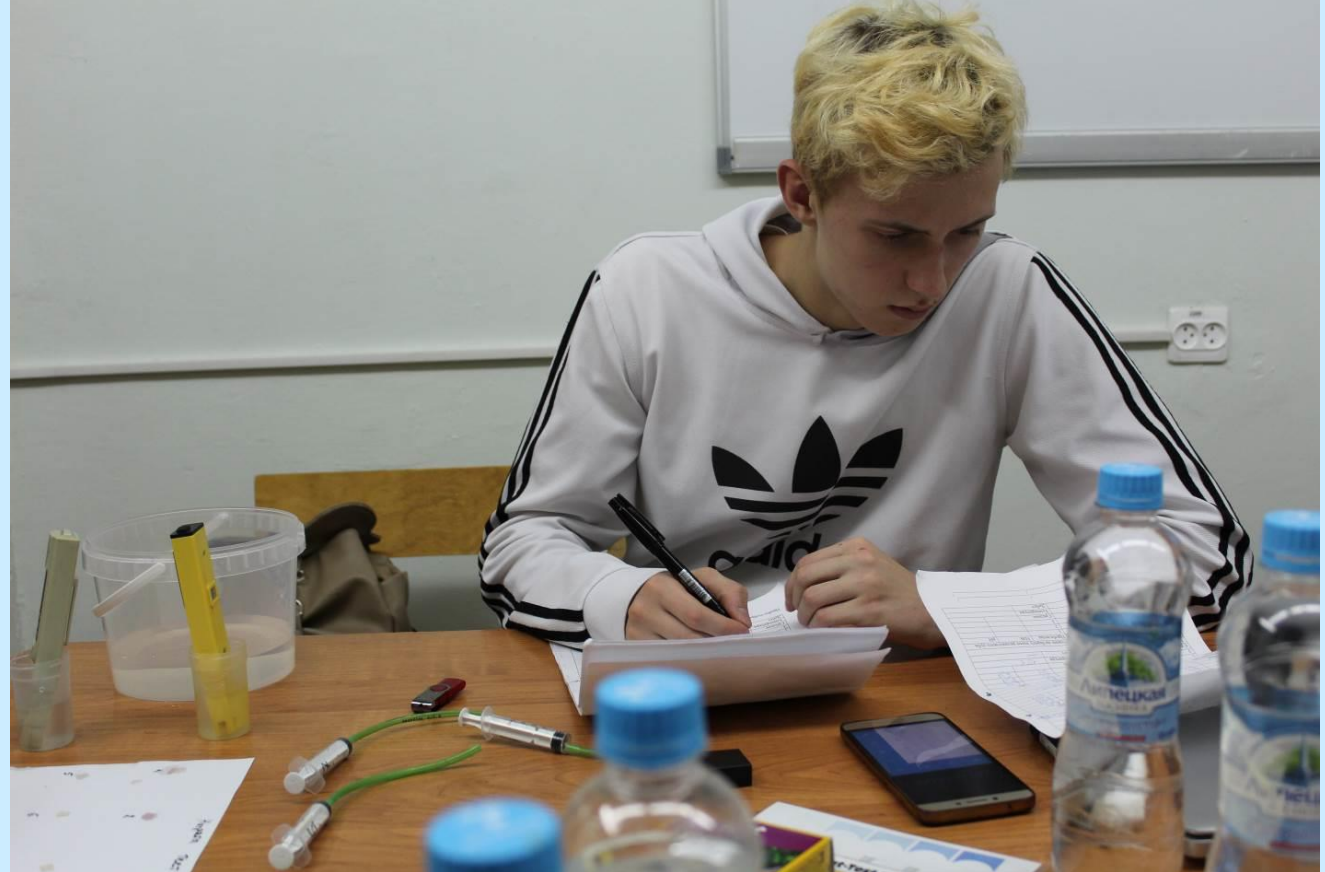
1. Проведение анализа воды доступными нам методами на месте (использовали TDS-метр, pH-метр, тестовые полоски Tetra или Sera).
2. Подсчет количества людей за промежуток времени и объем забранной ими воды, там где это имеет место.
3. Определение дебета родника, в том случае, если это возможно.
4. Проведение фото и видеосъемки родников.
5. Отбор проб для исследования в лаборатории с помощью аквариумных капельных тестов.

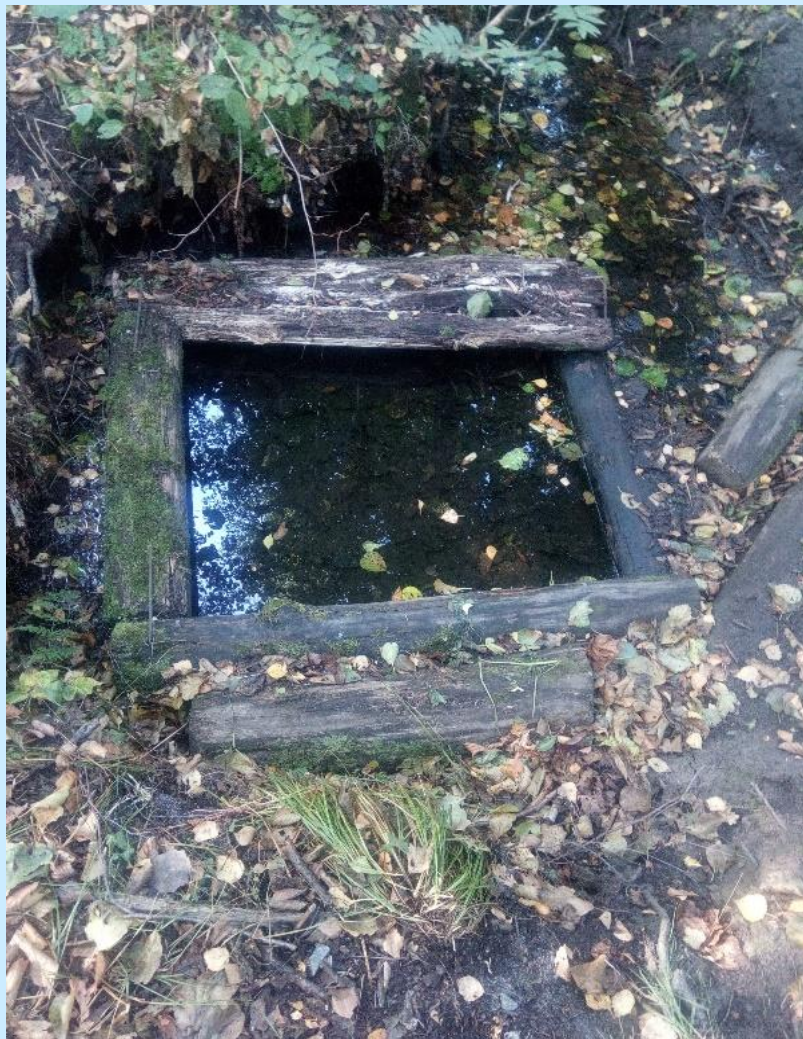
Деревянный сруб 1х1 м, из которого вытекает ручеек. Дебет родника посчитать невозможно.  
TDS=59-78 ppm; pH=5,82-6,03;  
T=9,2-10,2°C NO<sub>3</sub>-=0

| Название родника | TDS, ppm | pH | T, °C | NO <sub>3</sub> ,<br>мг/дм <sup>3</sup> | Качество воды |
|---|---|---|---|---|---|
| Родник Ржавчик № 068 | 59-78 | 5,82-6,03 | 9,2-10,2 | 0 | Не питьевая |

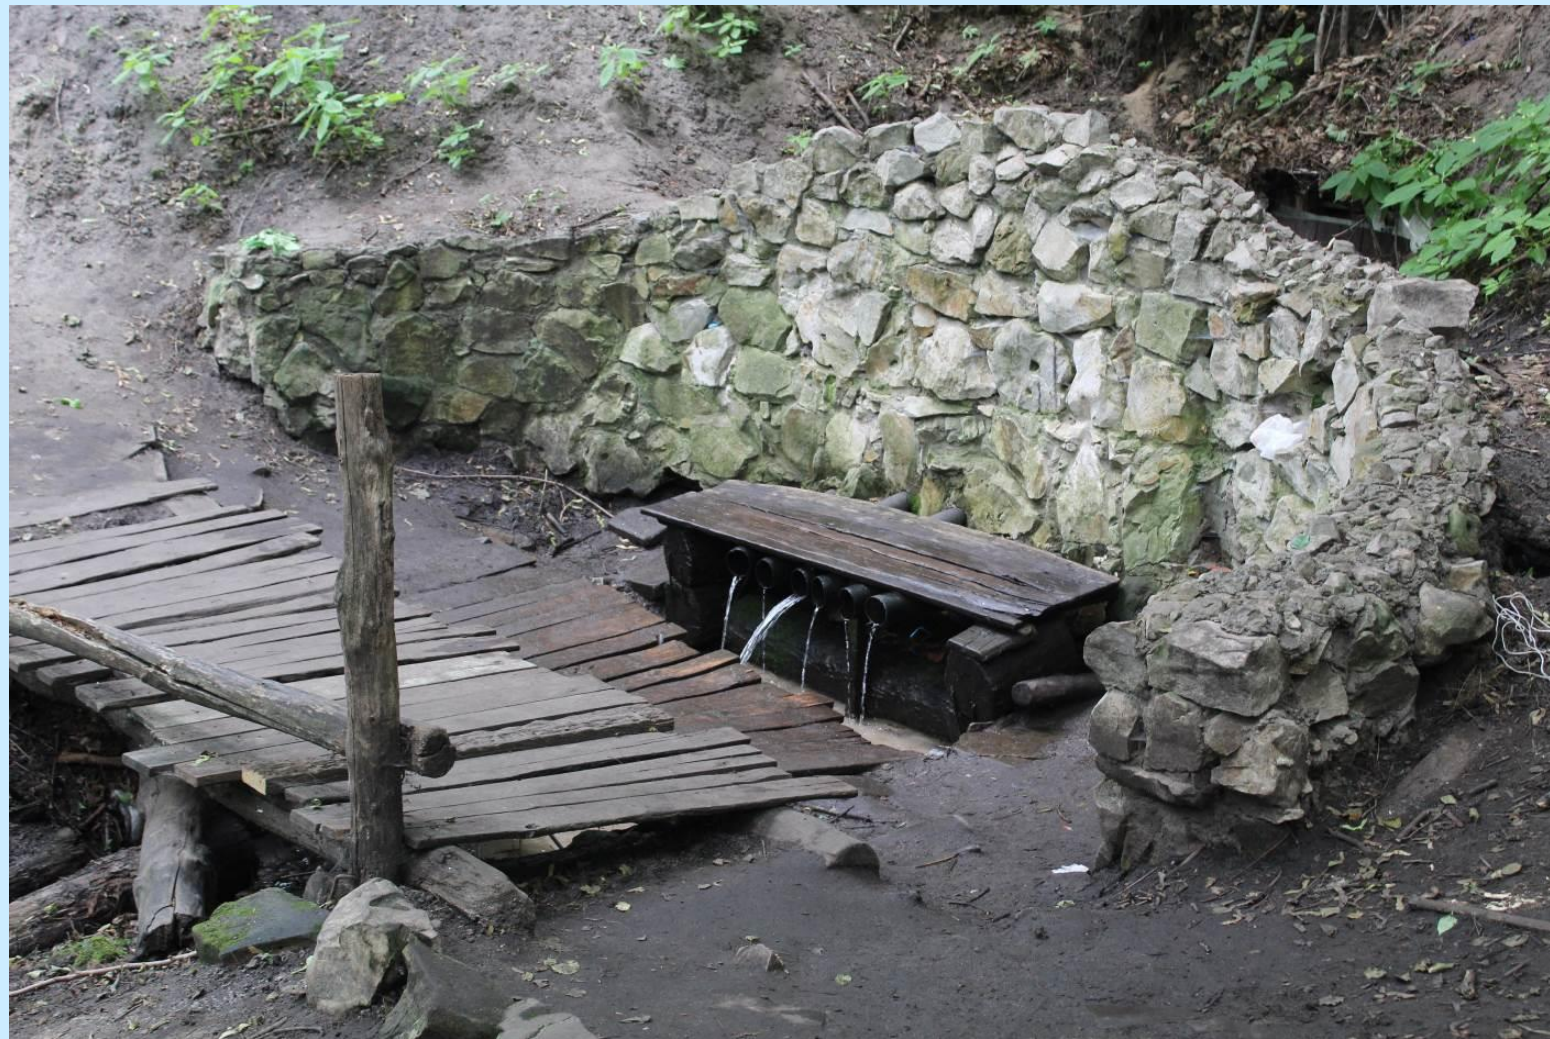
Самый известный родник Воронежской нагорной дубравы. Вода идет из 7 труб. Дебет примерно 3000 л/ч.  
TDS=114-131 ppm; pH=6,59-6,87;  
T=9,1-10,2°C NO<sub>3</sub>-=0

| Название родника | TDS, ppm | pH | T, °C | NO <sub>3</sub> ,<br>мг/дм <sup>3</sup> | Качество воды |
|---|---|---|---|---|---|
| Родник Рыбачье Большой № 016 | 114-131 | 6,59-6,87 | 9,1-10,2 | 0 | Питьевая |

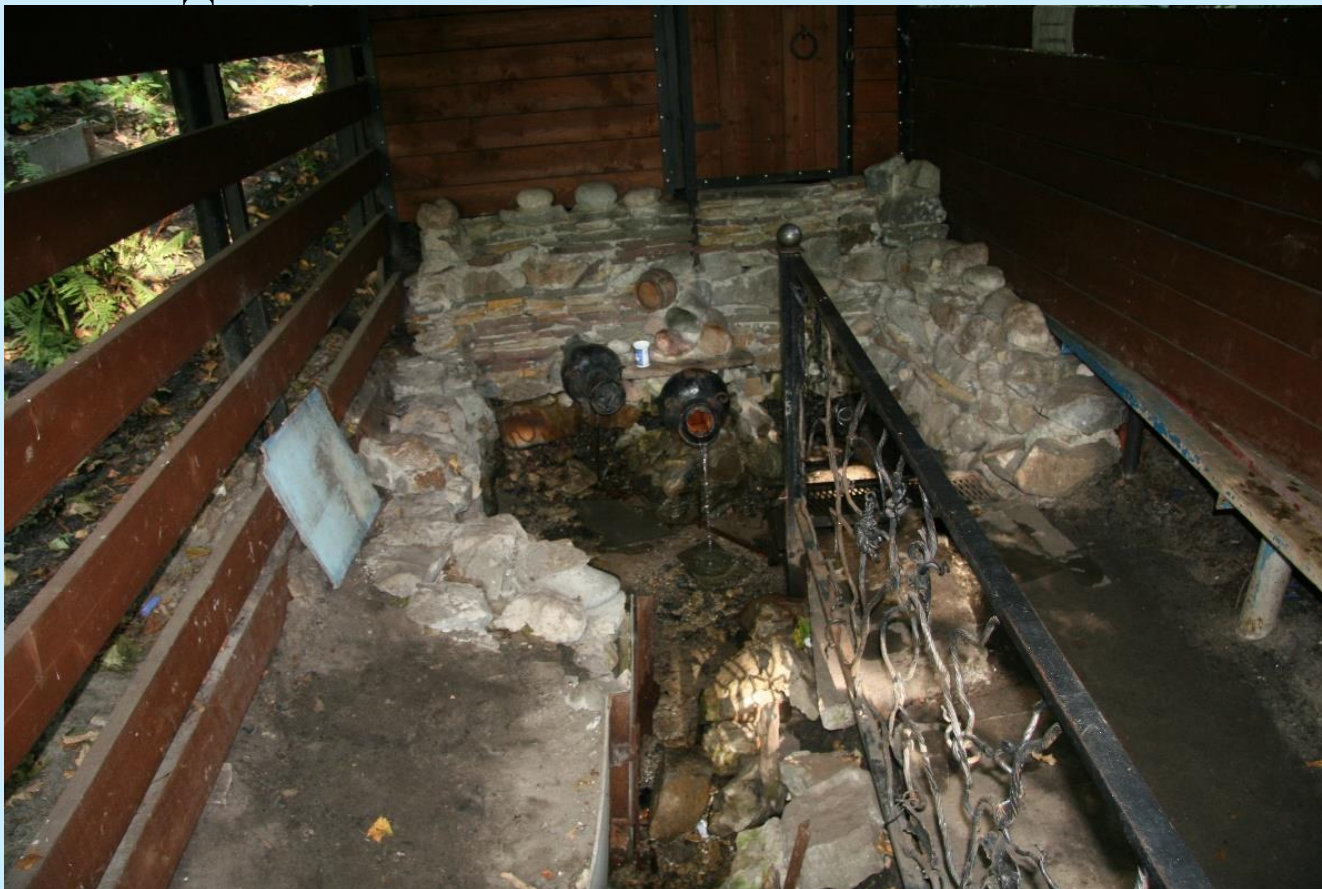
Очень хорошо оборудованный родник на территории Рыбачьего. Вода уходит в Воронежское водохранилище.

Дебет приблизительно 500-600 л/ч.

TDS=132-141 ppm; pH=7,05-7,21;

T=9-10°C NO<sub>3</sub>-=25

| Название родника | TDS, ppm | pH | T, °C | NO <sub>3</sub> ,<br>мг/дм <sup>3</sup> | Качество воды |
|---|---|---|---|---|---|
| Родник Рыбачье Маяк-1 № 258 | 132-141 | 7,05-7,2 | 9-10 | 25 | Питьевая |

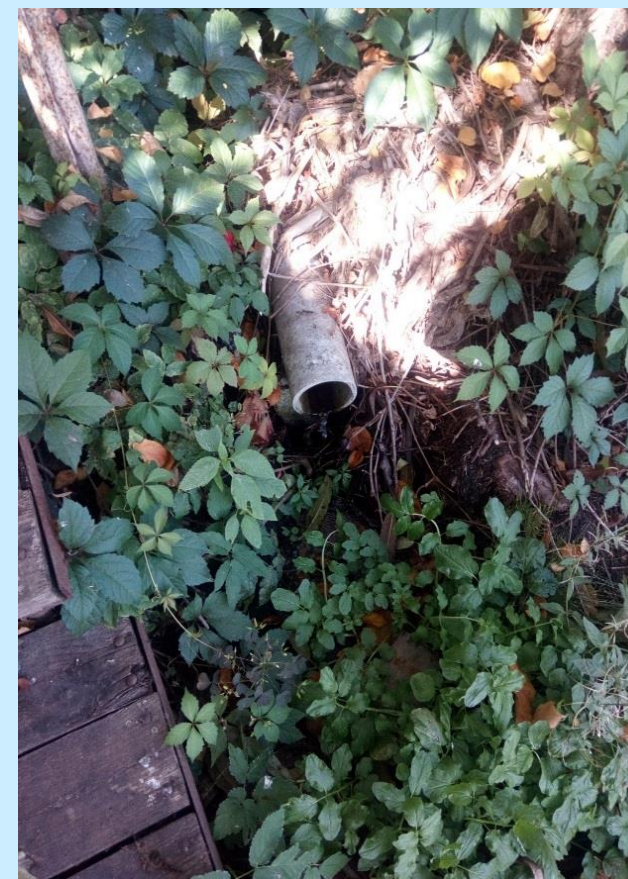
Родник Рыбачье 2 № 038

Этот родник трудно найти. Он представляет собой трубу, на берегу Воронежского водохранилища. Вода имеет слегка затхлый запах.

Дебет 110-130 л/час.

TDS=151-168 ppm; pH=7-7,27;

T=10,5-11,9°C NO<sub>3</sub>-=50

В роднике Рыбачье Родник-2 № 038

концентрация нитратов достигала 50

мг/л (норма 45 мг/л).

| Название родника | TDS, ppm | pH | T, °C | NO <sub>3</sub> ,<br>мг/дм <sup>3</sup> | Качество воды |
|---|---|---|---|---|---|
| Рыбачье Родник-2 № 038 | 151-168 | 7-7,27 | 10,5-11,9 | 50 | Не питьевая |

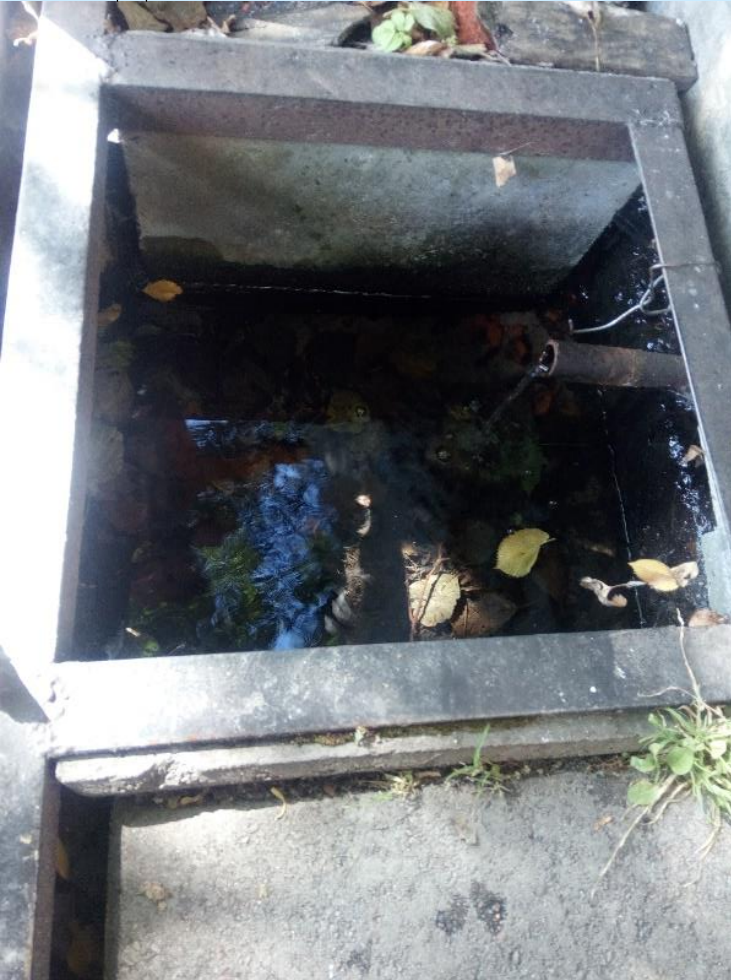
### Родник Рыбачье 3

Описания нами не было найдено. На картах его тоже нет. Вода вытекает из трубы.

Дебет около 100 л/час.

TDS=82-90 ppm; pH=6,81-7,01;

T=10,2-12,3°C NO<sub>3</sub>-=25

| Название родника | TDS, ppm | pH | T, °C | NO <sub>3</sub> ,<br>мг/дм <sup>3</sup> | Качество воды |
|---|---|---|---|---|---|
| Рыбачье Родник-3 не описан, номер не присвоен | 82-90 | 6,81-7,01 | 10,2-12,3 | 25 | Питьевая |

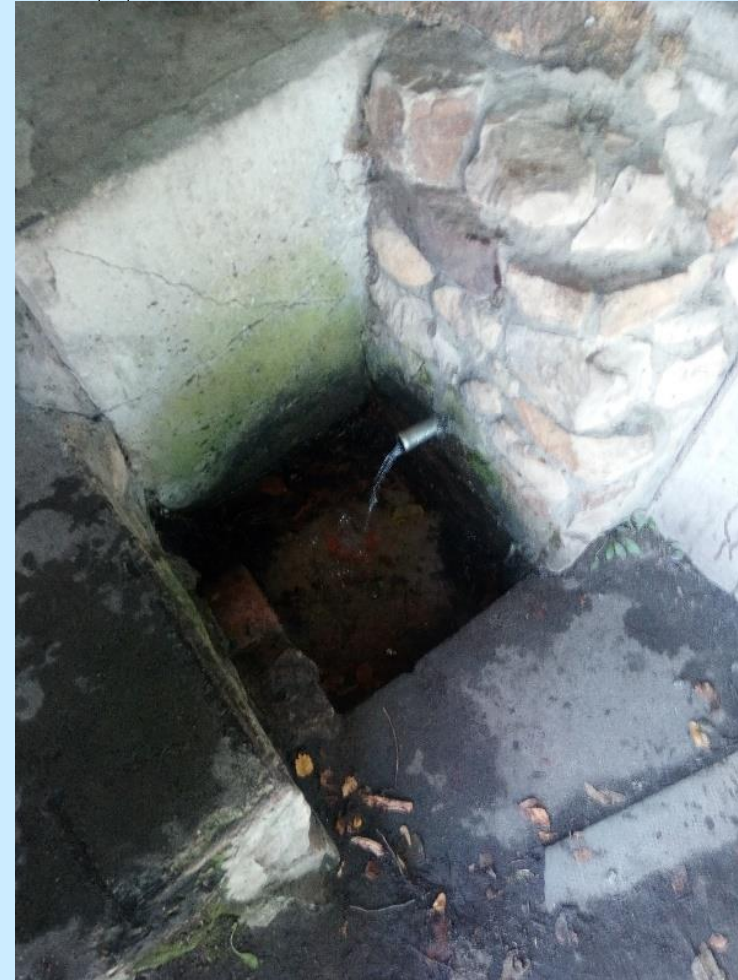
### Родник Рыбачье 4 № 037

Хорошо оборудованный родник, самый посещаемый в Рыбачьем. Есть официальное заключение о составе воды. Дебет около 300 л/ч.

TDS=99-105 ppm; pH=6,65-7,03;

T=10,2-12,2°C NO<sub>3</sub>-=25

| Название родника | TDS, ppm | pH | T, °C | NO <sub>3</sub> ,<br>мг/дм <sup>3</sup> | Качество воды |
|---|---|---|---|---|---|
| Рыбачье Родник-4 № 037 | 99-105 | 6,65-7,03 | 10,2-12,2 | 25 | Питьевая |

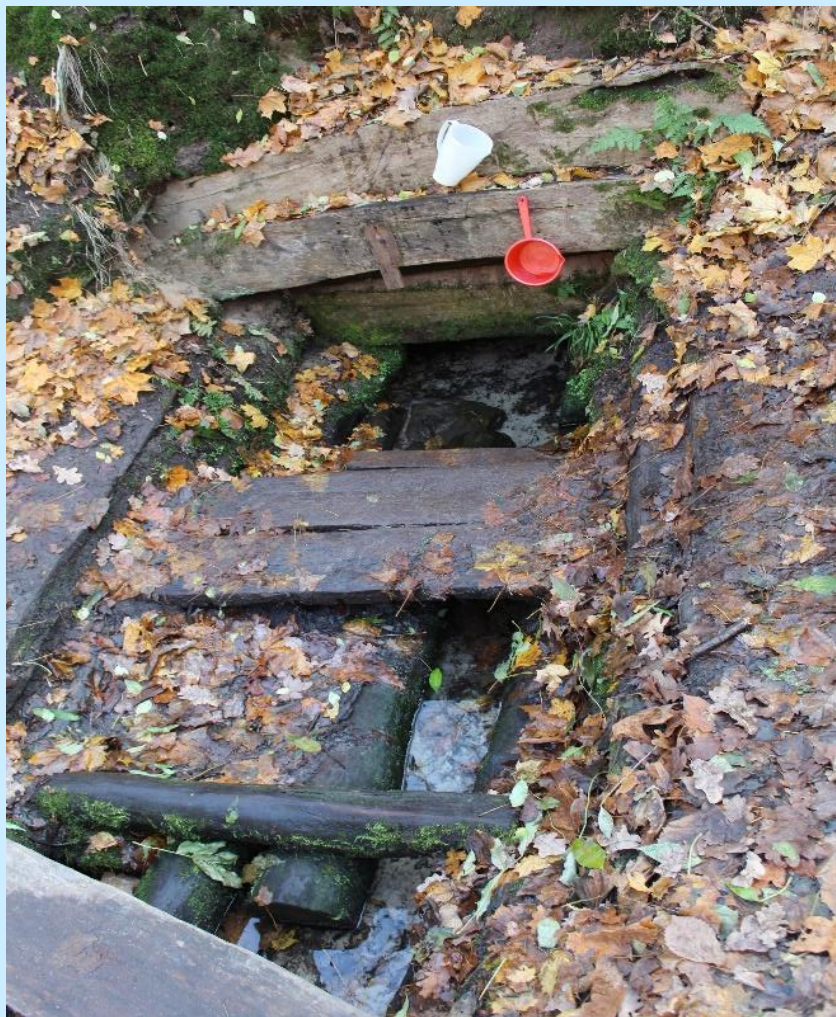
## Родник Мокрый Лог-1 № 006

Оборудован бревнами.

Воду набирают ковшиком.

TDS=137-149 ppm; pH=6,69-6,87;

T=9-10°C NO<sub>3</sub><sup>-</sup>=0

| Название родника | TDS, ppm | pH | T, °C | NO <sub>3</sub> ,<br>мг/дм <sup>3</sup> | Качество воды |
|---|---|---|---|---|---|
| Родник Мокрый Лог-1 (Бобры) № 006 | 137-149 | 6,69-6,87 | 9-10 | 0 | Питьевая |

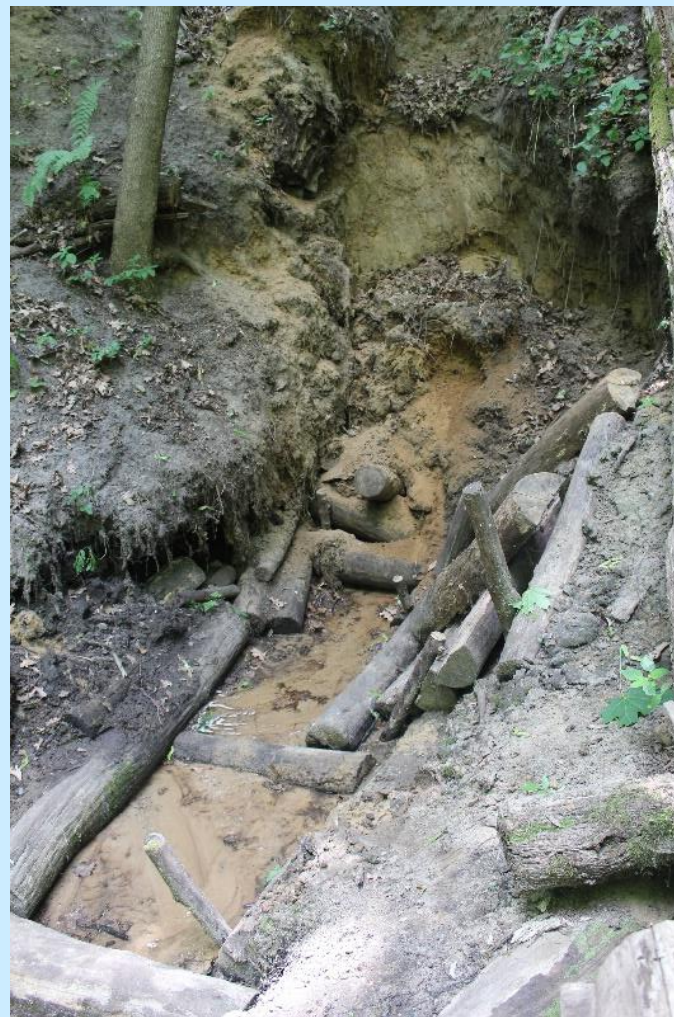
## Родник Мокрый Лог-2 № 031

Не оборудован. Воду набирают в ручье, который течет из-под горы.

TDS=112-128 ppm; pH=6,95-7,18;

T=9,3-10,3°C NO<sub>3</sub><sup>-</sup>=0

| Название родника | TDS, ppm | pH | T, °C | NO <sub>3</sub> ,<br>мг/дм <sup>3</sup> | Качество воды |
|---|---|---|---|---|---|
| Родник Мокрый Лог-2 № 031 | 112-128 | 6,95-7,18 | 9,3-10,3 | 0 | Питьевая |

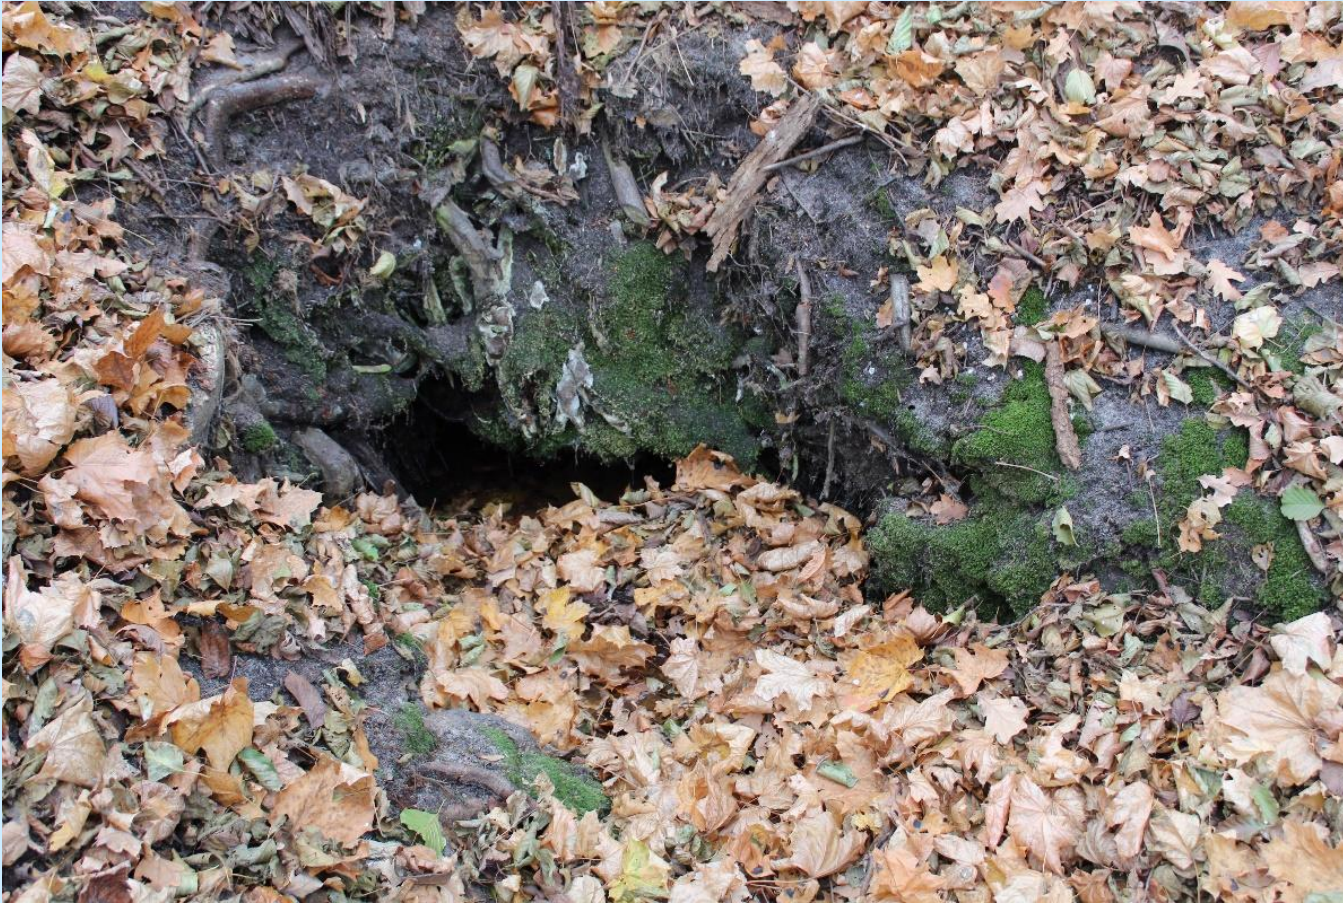
## Родник Глубокий колодец № 067

Удалось найти только с третьего раза. Сильно засыпан листьями. Возможно, высыхал этим летом.

Воду из него пить не решились.

TDS=108-112 ppm; pH=7,07-7,11;

T=10-10,5°C NO<sub>3</sub><sup>-</sup>=0

Требует расчистки и благоустройства.
